## **Experimenten mit Lehm “Thekengruppe”**

Moritz Bierhoff, Nikolas Kerschke, Tomas Kosnar,  
Marketa Mrackova, Maria Ralbovska, Mark Surges, Peter Weber  
SS 2010

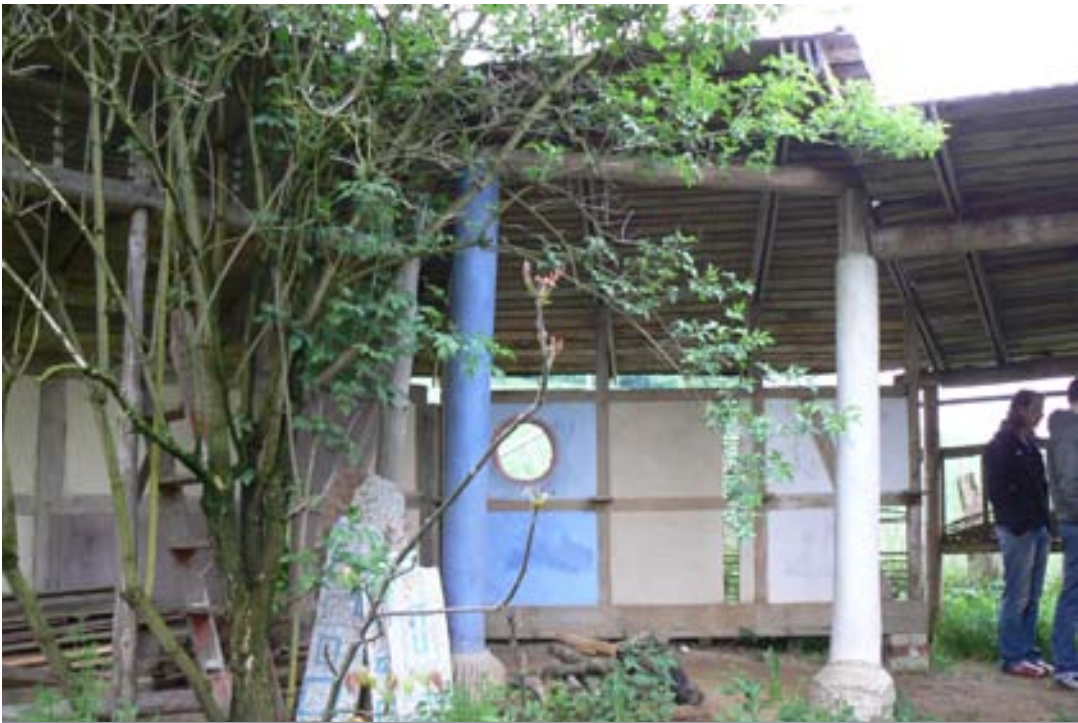
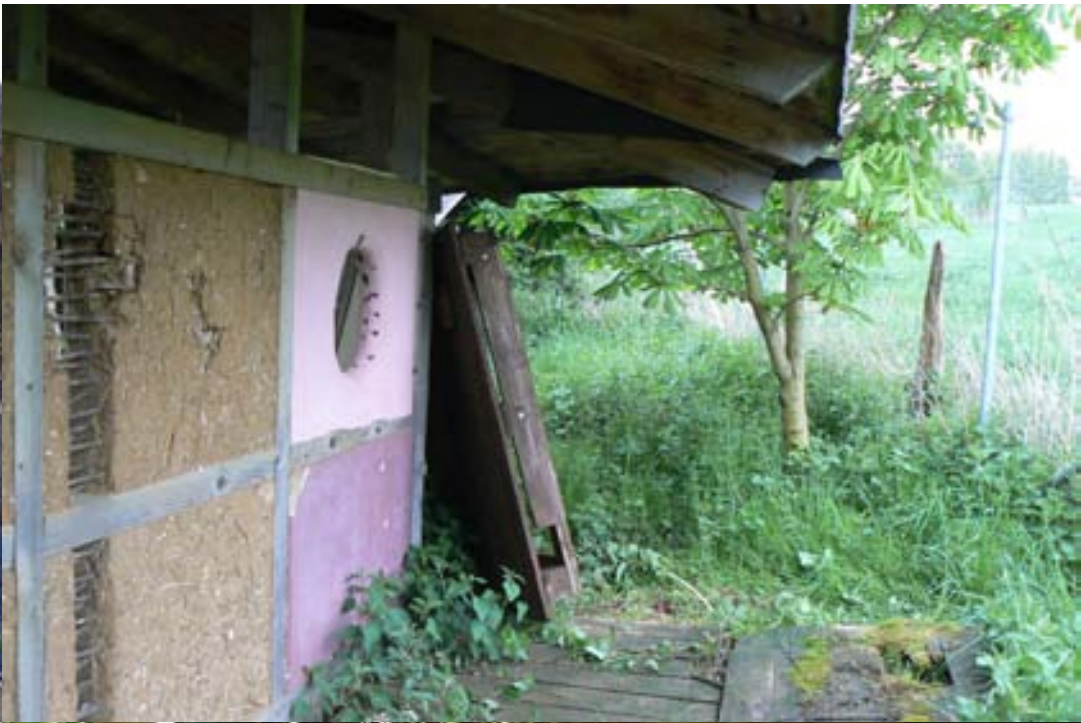
Unsere Bauaufgabe bestand in der Umgestaltung der alten Galerie im nördlichen Gebiet des Lehmbaugrundstückes. Die Lehmwände, sowie Teile der Holzkonstruktion der Galerie waren stark durch die vorherrschenden Wetterverhältnisse und verschiedenen Löchern in der Dachkonstruktion in Mitleidenschaft genommen worden.

- 1 Galerie - ursprünglicher Bestand
- 1 Galerie - ursprünglicher Bestand von Außen
- 2 Erste Überlegungen
- 3 Abrissgsarbeiten
- 4 Abrissarbeiten
- 5 Abrissarbeiten

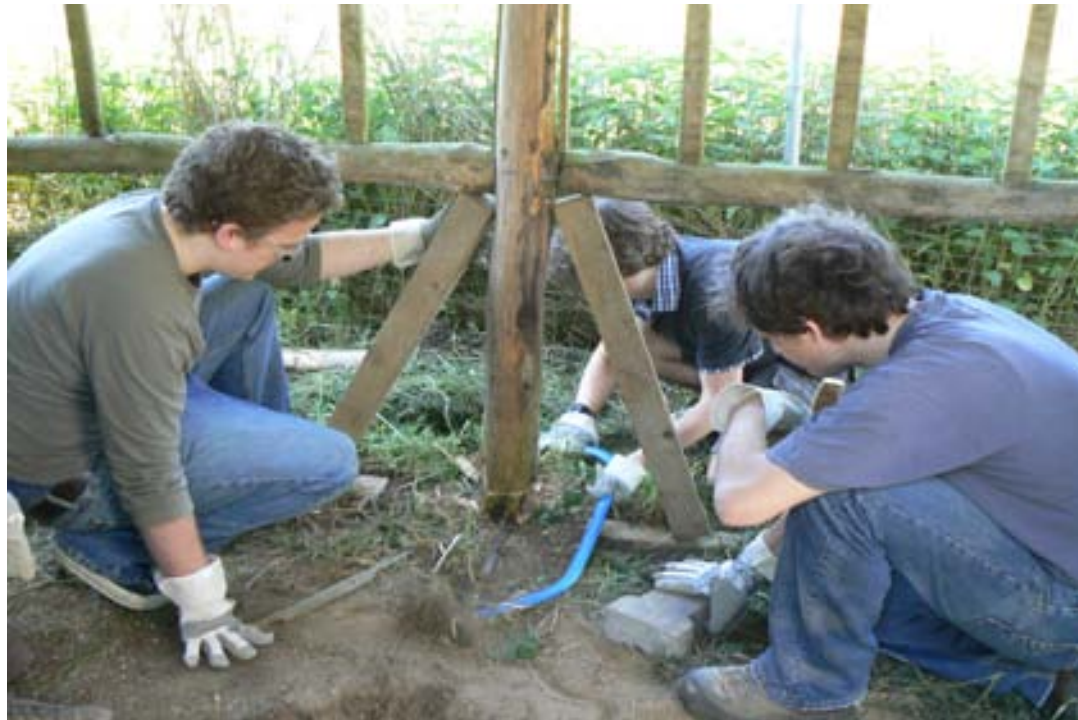
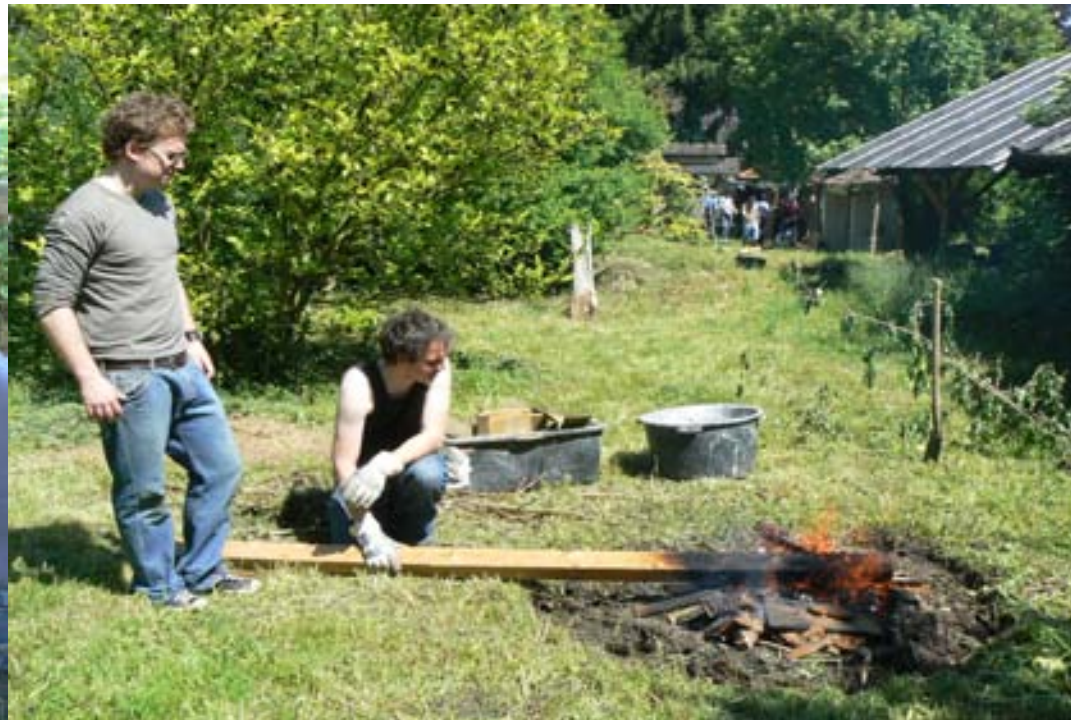
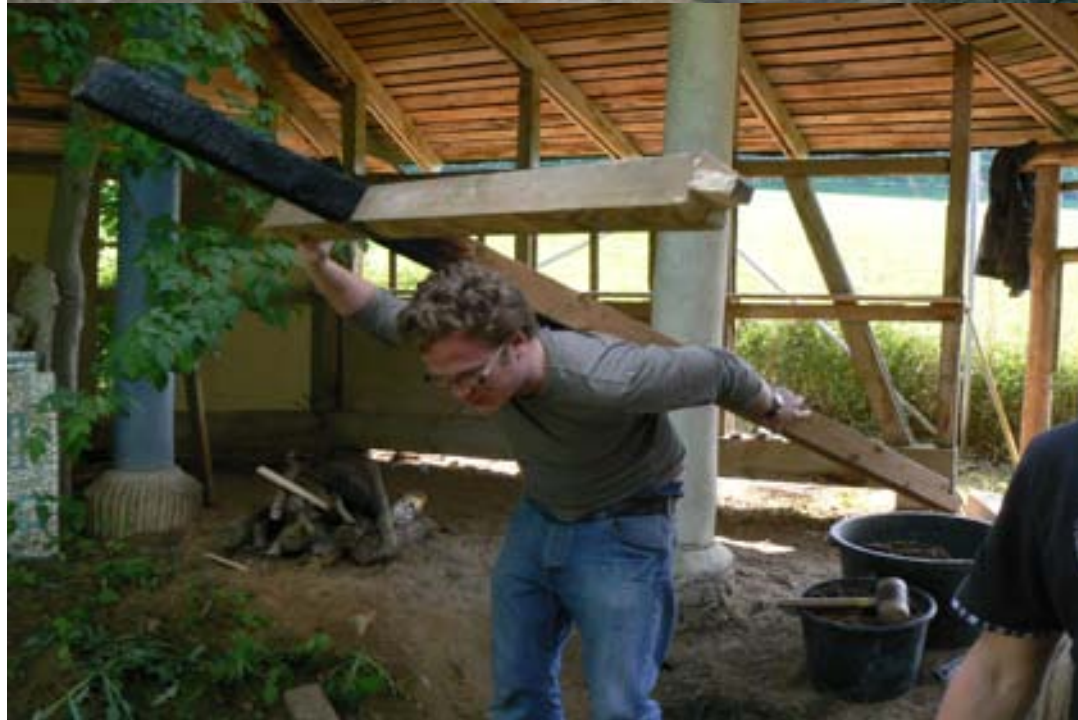
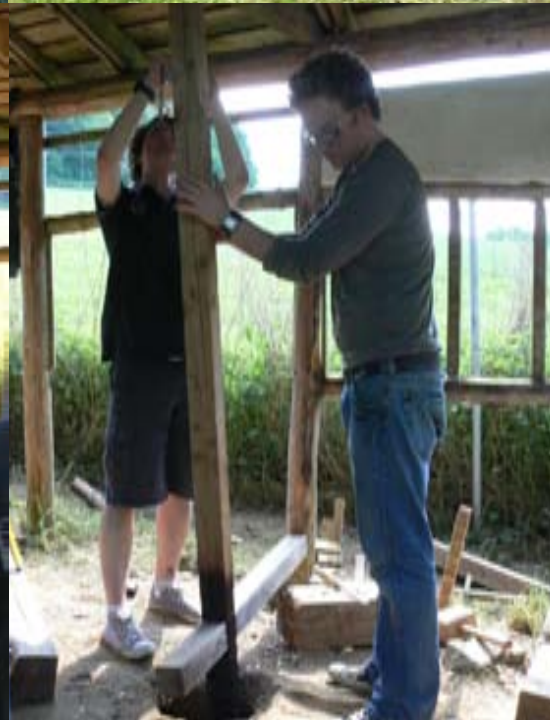
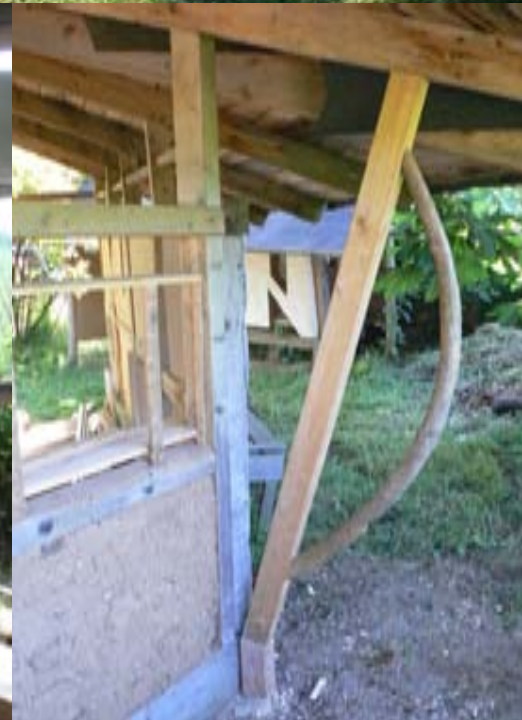
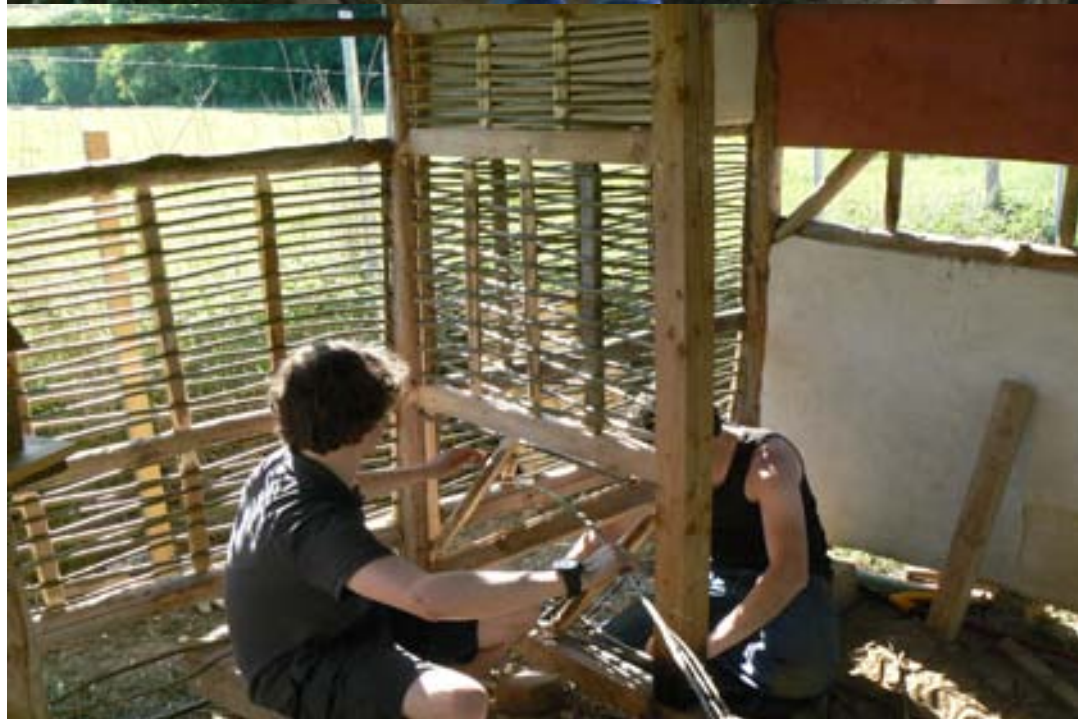
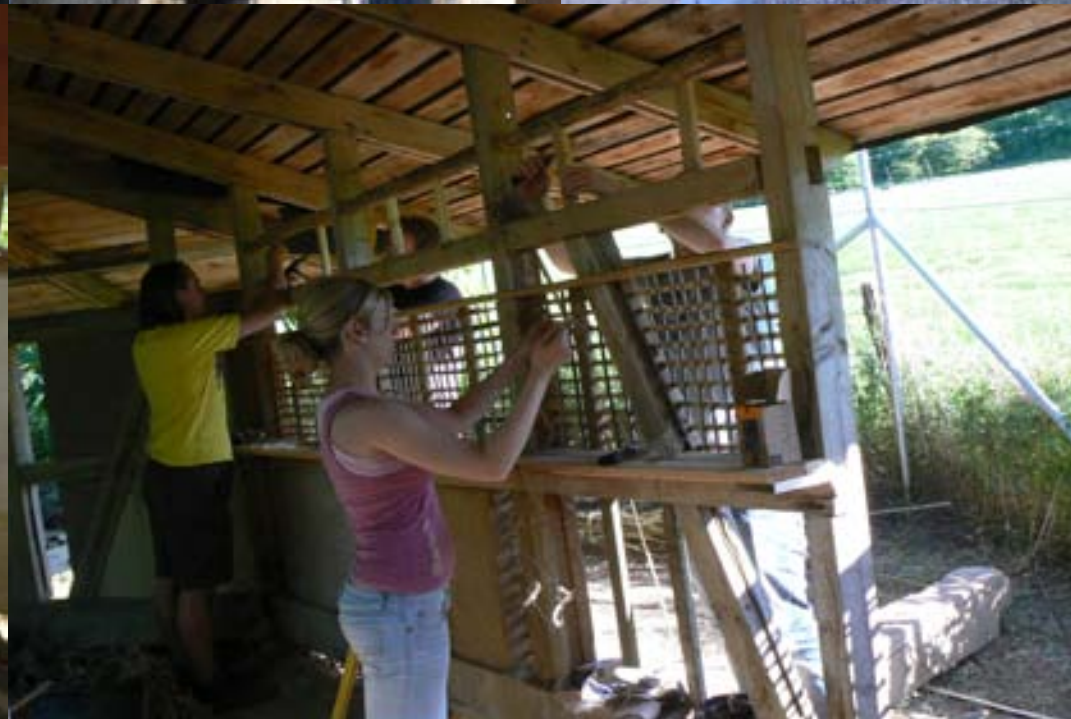
Die gesamte Holz Fachwerk Konstruktion der Nordwand blieb unverändert, jedoch wurden fast alle Lehmwandsektmente im Vorfeld entfernt und später neu eingebaut. Bei der südlichen Wand, welche stark durch den vorherrschenden seitlichen Schlagregen beschädigt worden war wurde neben dem Austausch der Lehmsektmente ebenfalls eine neue Trennwand in Fachwerkbauweise errichtet. Die Fusspunkte der Holzpfeiler der südlichen Wand waren im Bodenbereich stark durch die Feuchtigkeit beschädigt und mussten ebenfalls ausgetauscht werden.

- 1 Reparaturen der alten Konstruktion
- 2 Gründung des neuen Pfeilers
- 3 Gründung des neuen Pfeilers
- 4 Aufbau der neuen Trennwand
- 5 Neuer Eckbogen
- 6 Weiden als Tragkonstruktion für Lehm
- 7 Bambus als Tragkonstruktion für das neue Regal

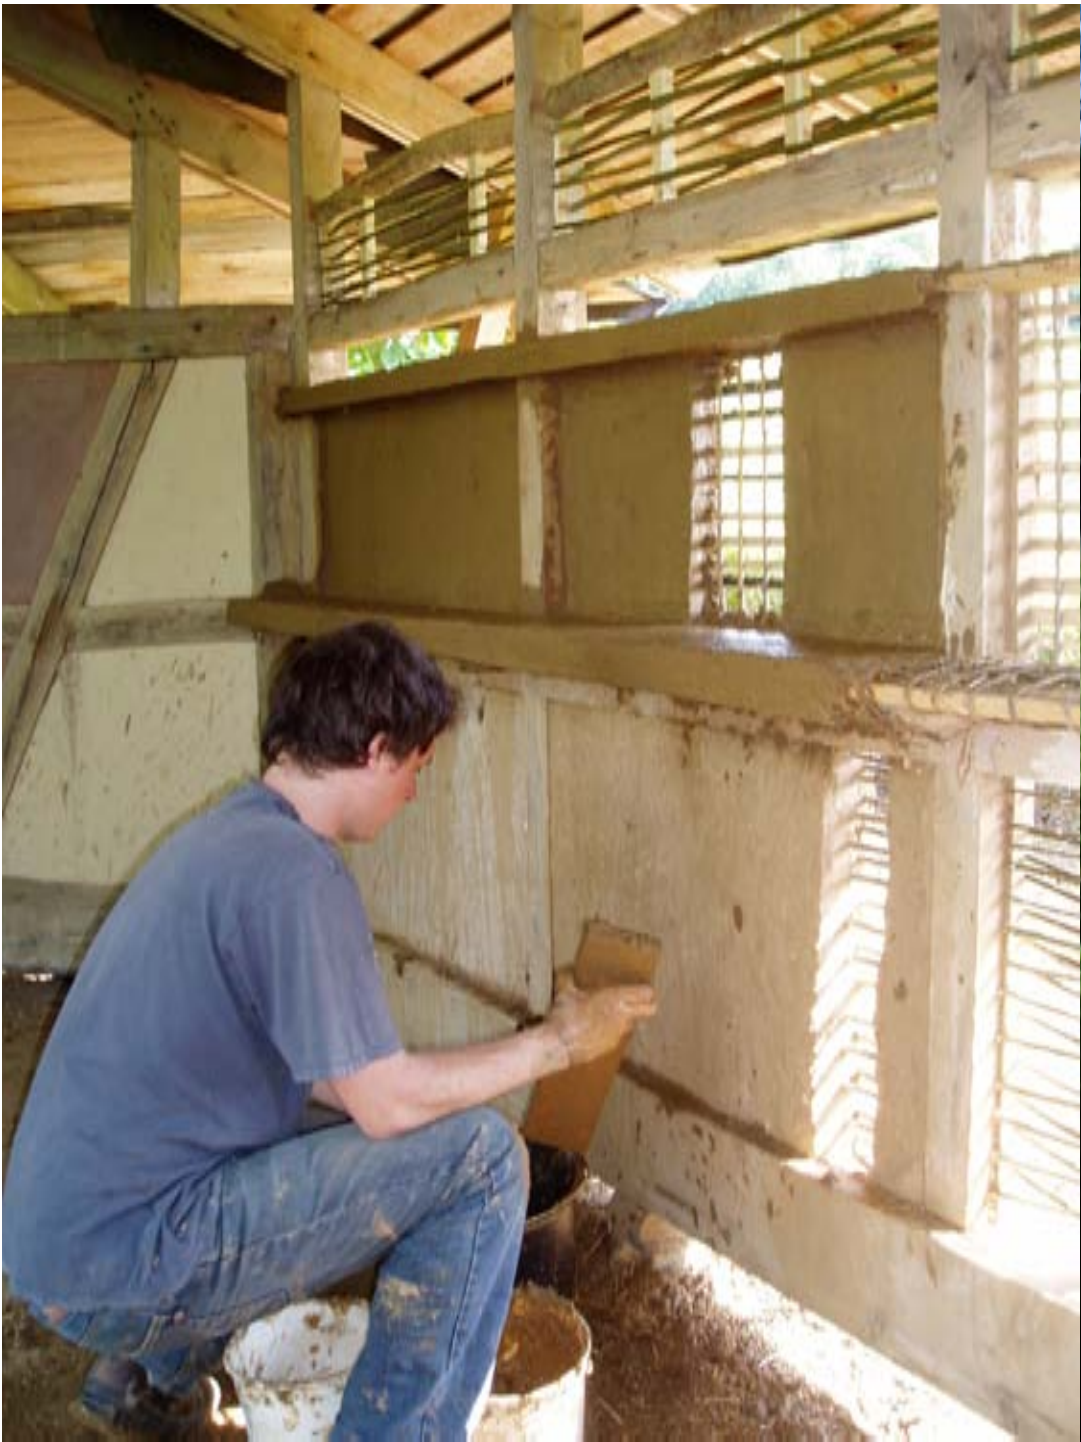
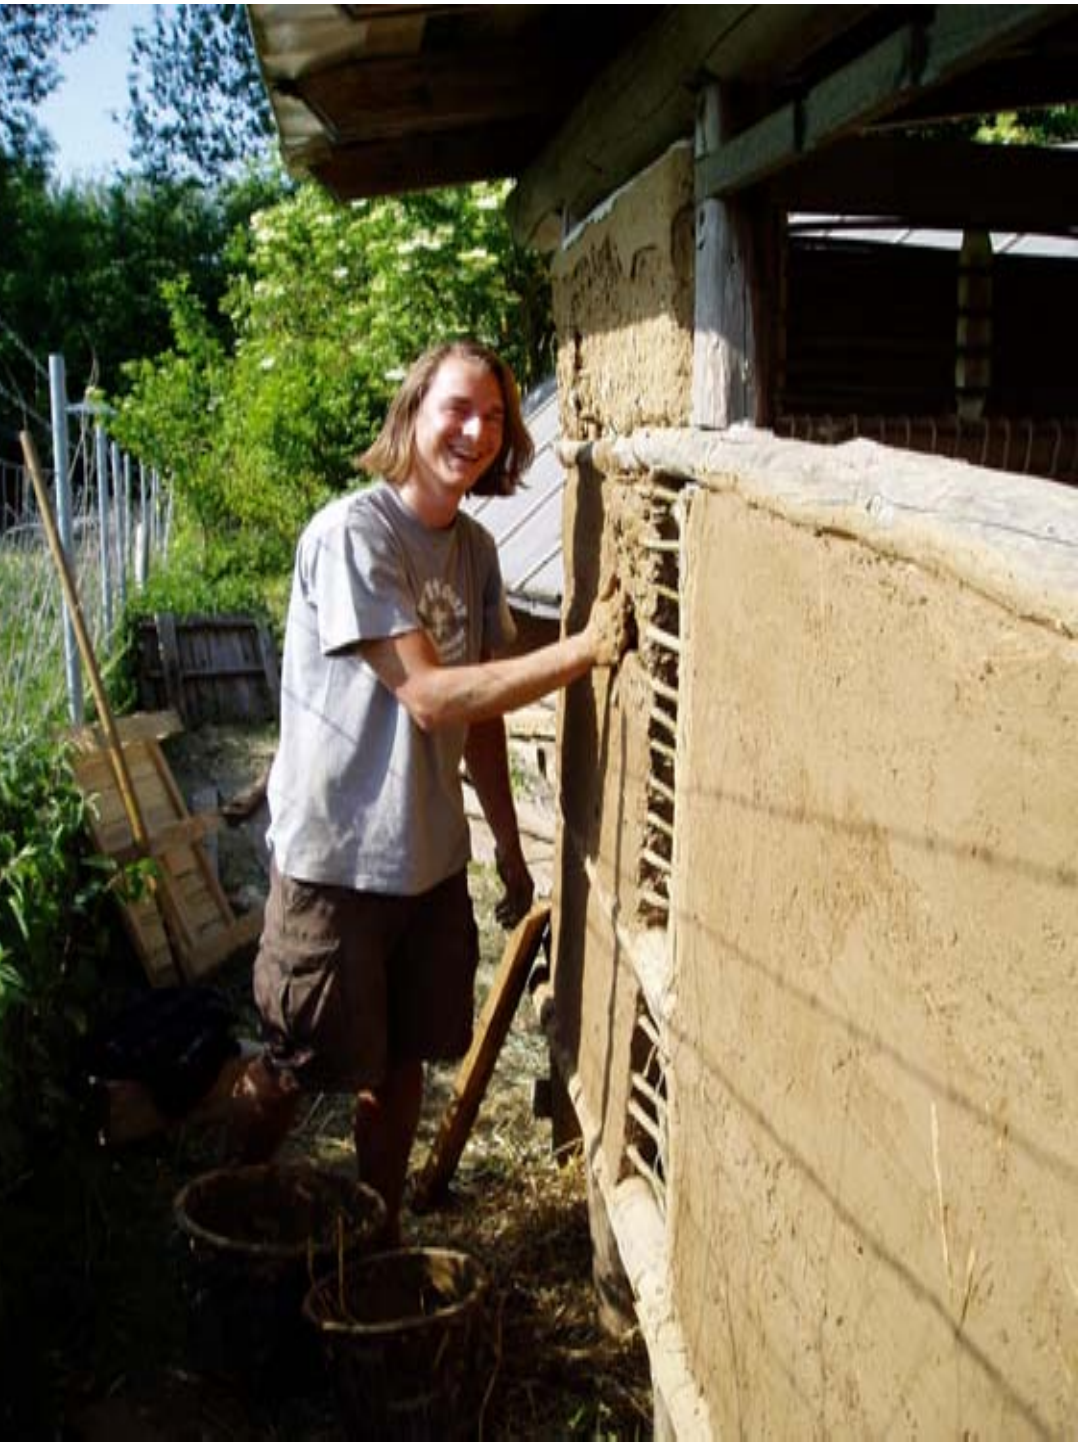
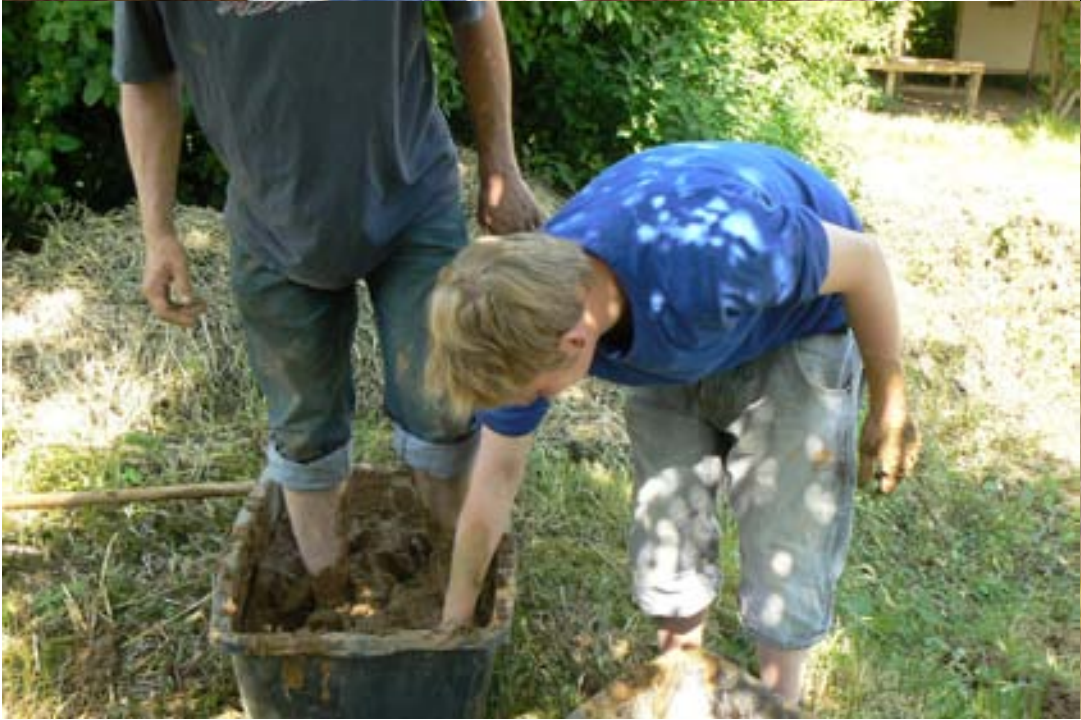
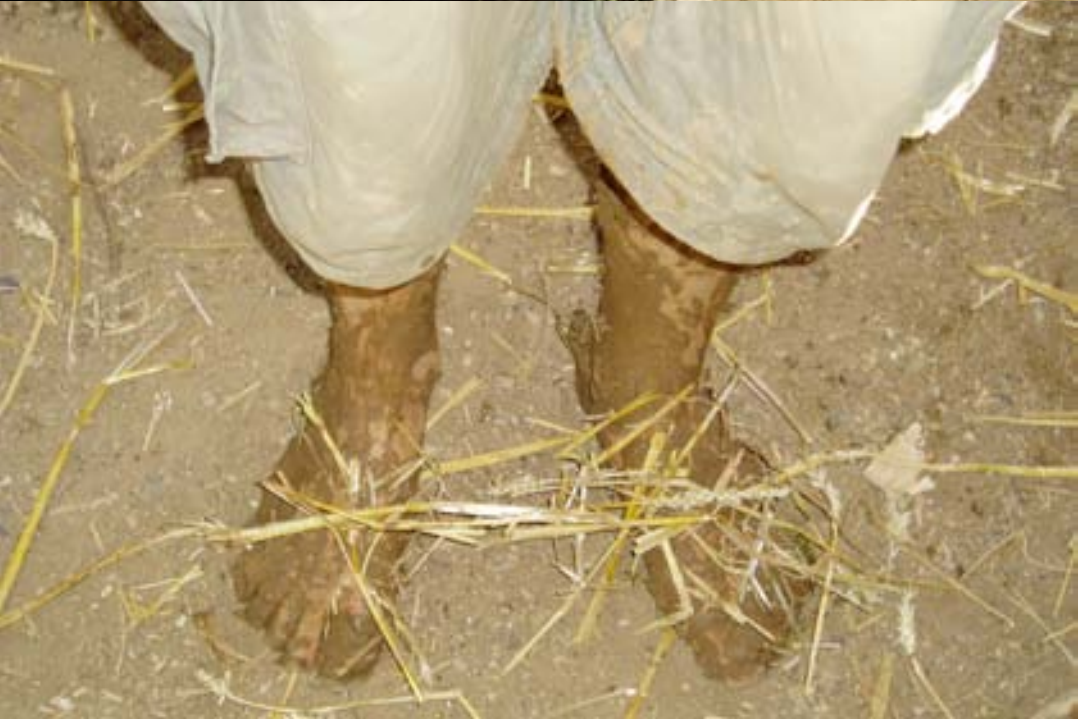
Die Tragstruktur der Lehmwandsemente wurde aus Staken und geflochtenen Weidenzweigen konstruiert, welche zwischen dem vorhandenen Holzfachwerk eingebaut, als Tragstruktur für die eigentliche Lehmwand, dienen. Diese Grundstruktur wurde mit der ersten Lehmrohschicht verputzt, welche aus gestampften Lehm vermengt mit Wasser und Stroh als Ammierung hergestellt wurde. Hierbei verwendeten wir geflochtene Weidenzweige und Holzstaken bei den breiteren Wandsementen, wohingegen die Grundkonstruktion der Wandsemente welche vom Gesamtaufbau dünner gestaltet werden sollten, aus gespaltenen untereinander mit Hanfseil verbundenen Bambusstangen erstellt wurden. Hierbei wurde für die dünneren Wände und die Theke ein feineres Stroh benutzt.

- 1 Grundschicht für das Regal
- 2 Grundschicht für die äussere Wand
- 3 Stampfen des Lehms für die Grundschicht
- 4 Gestampft

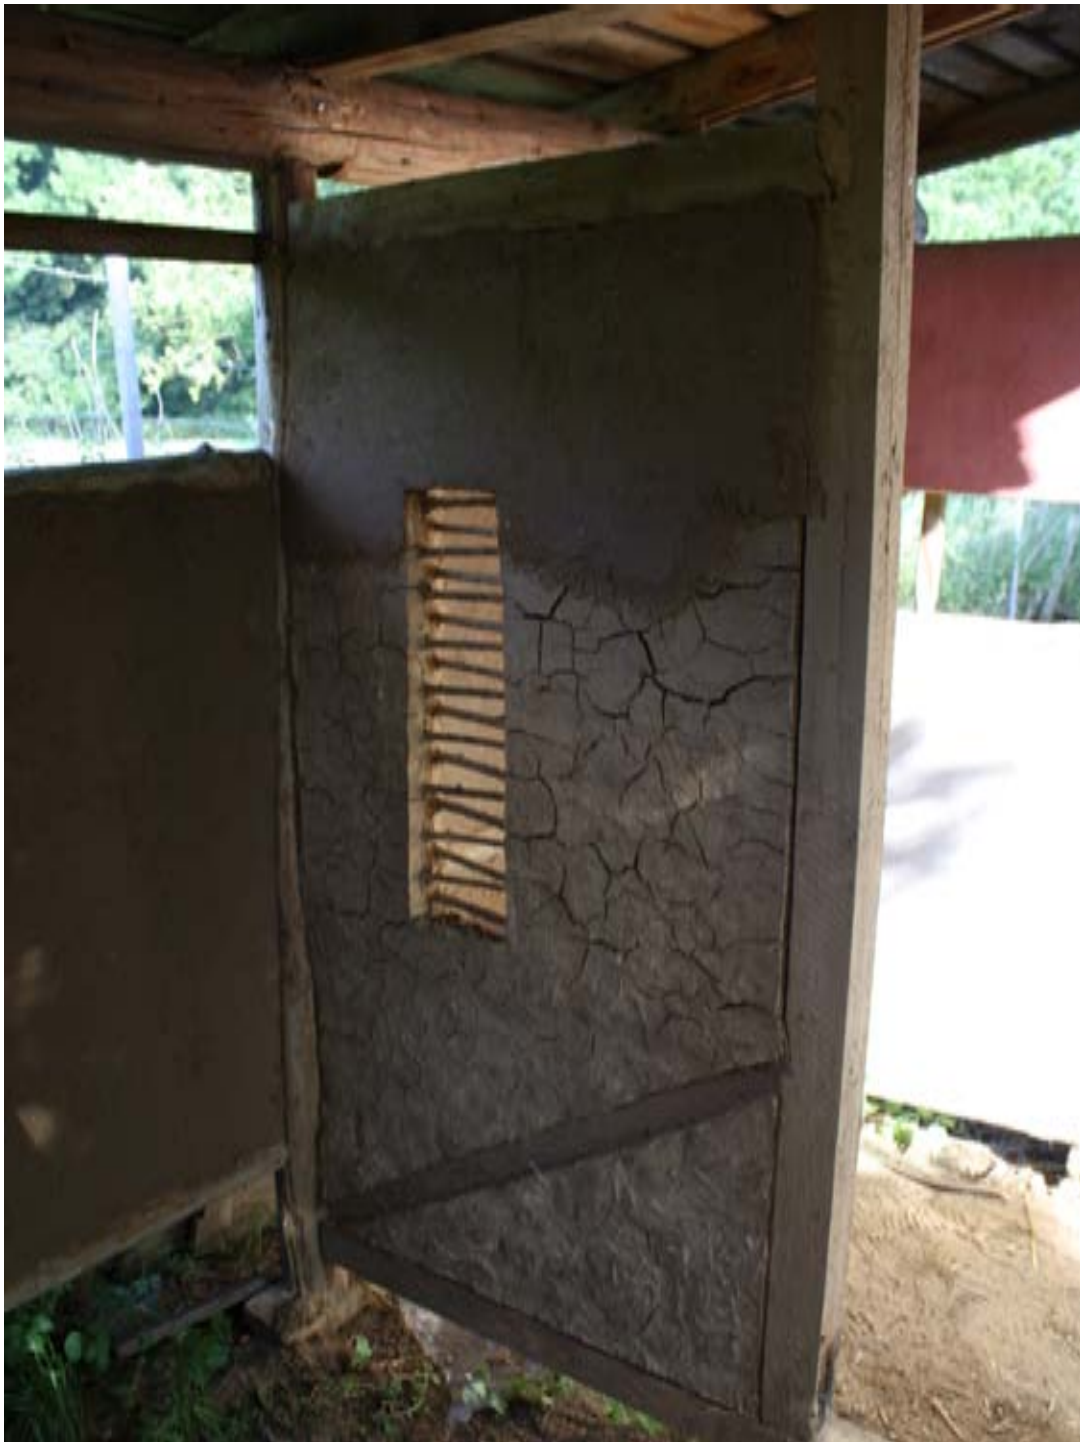
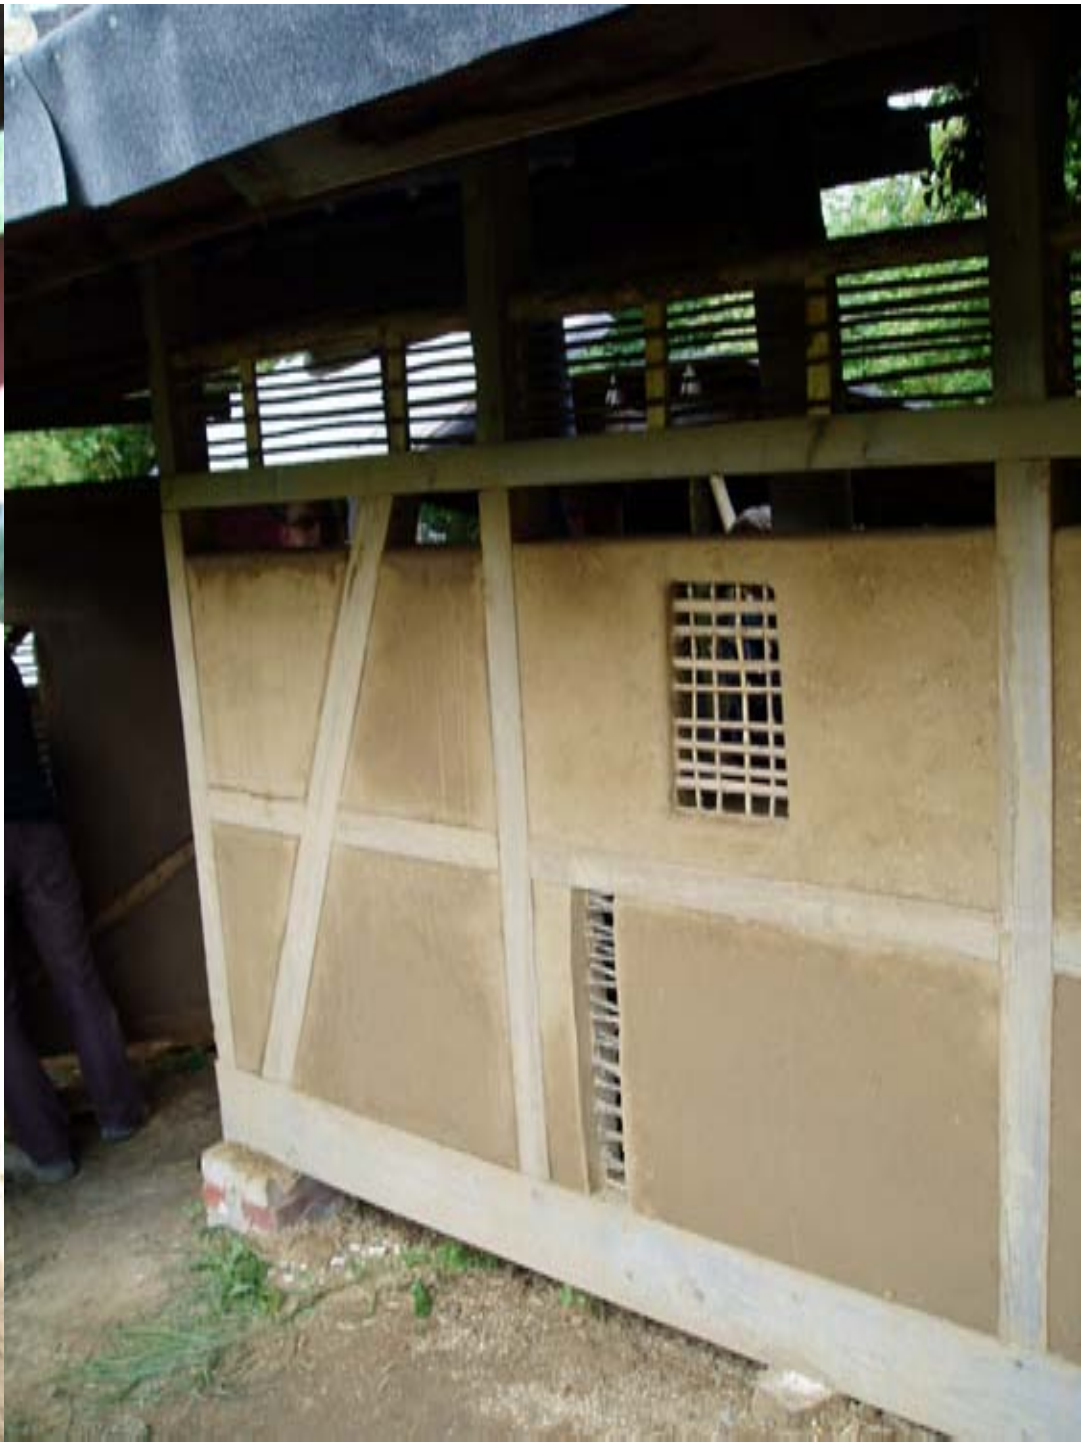
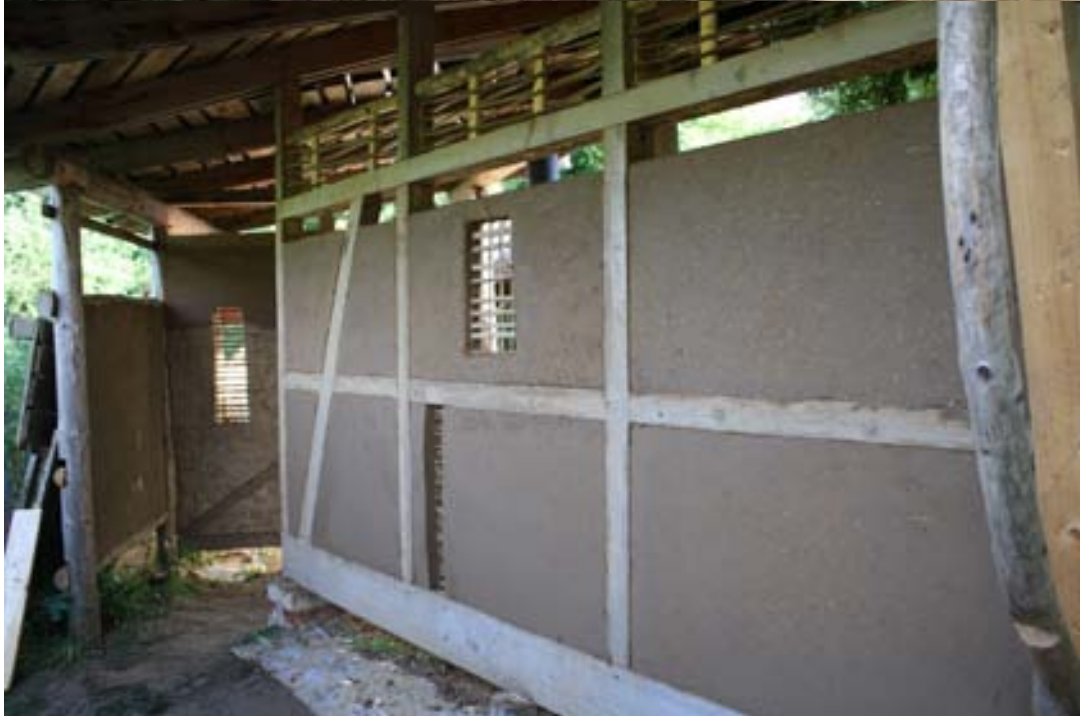
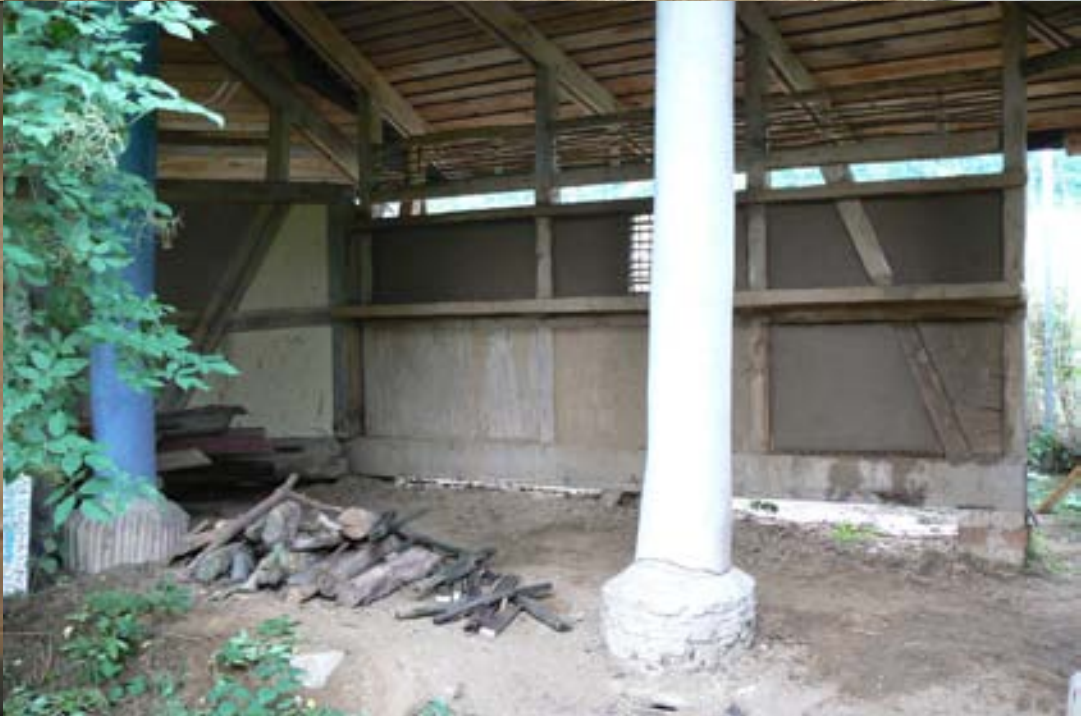
Im zweiten Teil des Seminars und zu Beginn der Putzarbeiten wurde die mittlere Schicht, die sogenannte Nakanuri Schicht auf die Lehmgrundwand mit einer Stärke von 4 bis 6 mm aufgetragen. Für die dünneren Wandbereiche wurde im Mischungsverhältnis 1,3 Teile Lehm 4mm gesiebt und 1Teil Sand 4mm gesiebt mit Wasser und Stroh 1cm vermengt und vom Putzbrett mit der Kelle auf die Grundwand aufgetragen. Bei die Nakanuri Schicht der dickeren Wandsektmente, welche ebenfalls 4 bis 6 mm stark aufgetragen wurde, war das Mischungsverhältnis vom Lehm und Sand 1 zu 1 welches dann mit Wasser und groberen Stroh 2cm vermengt wurde.

| 1 | Ausgetrocknete Grundschicht mit ersten Nakanuri |
| 2 | Nakanuri - erste Schicht |
| 3 | Nakanuri - zweite Schicht |
| 4 | Nakanuri - erste Schicht |

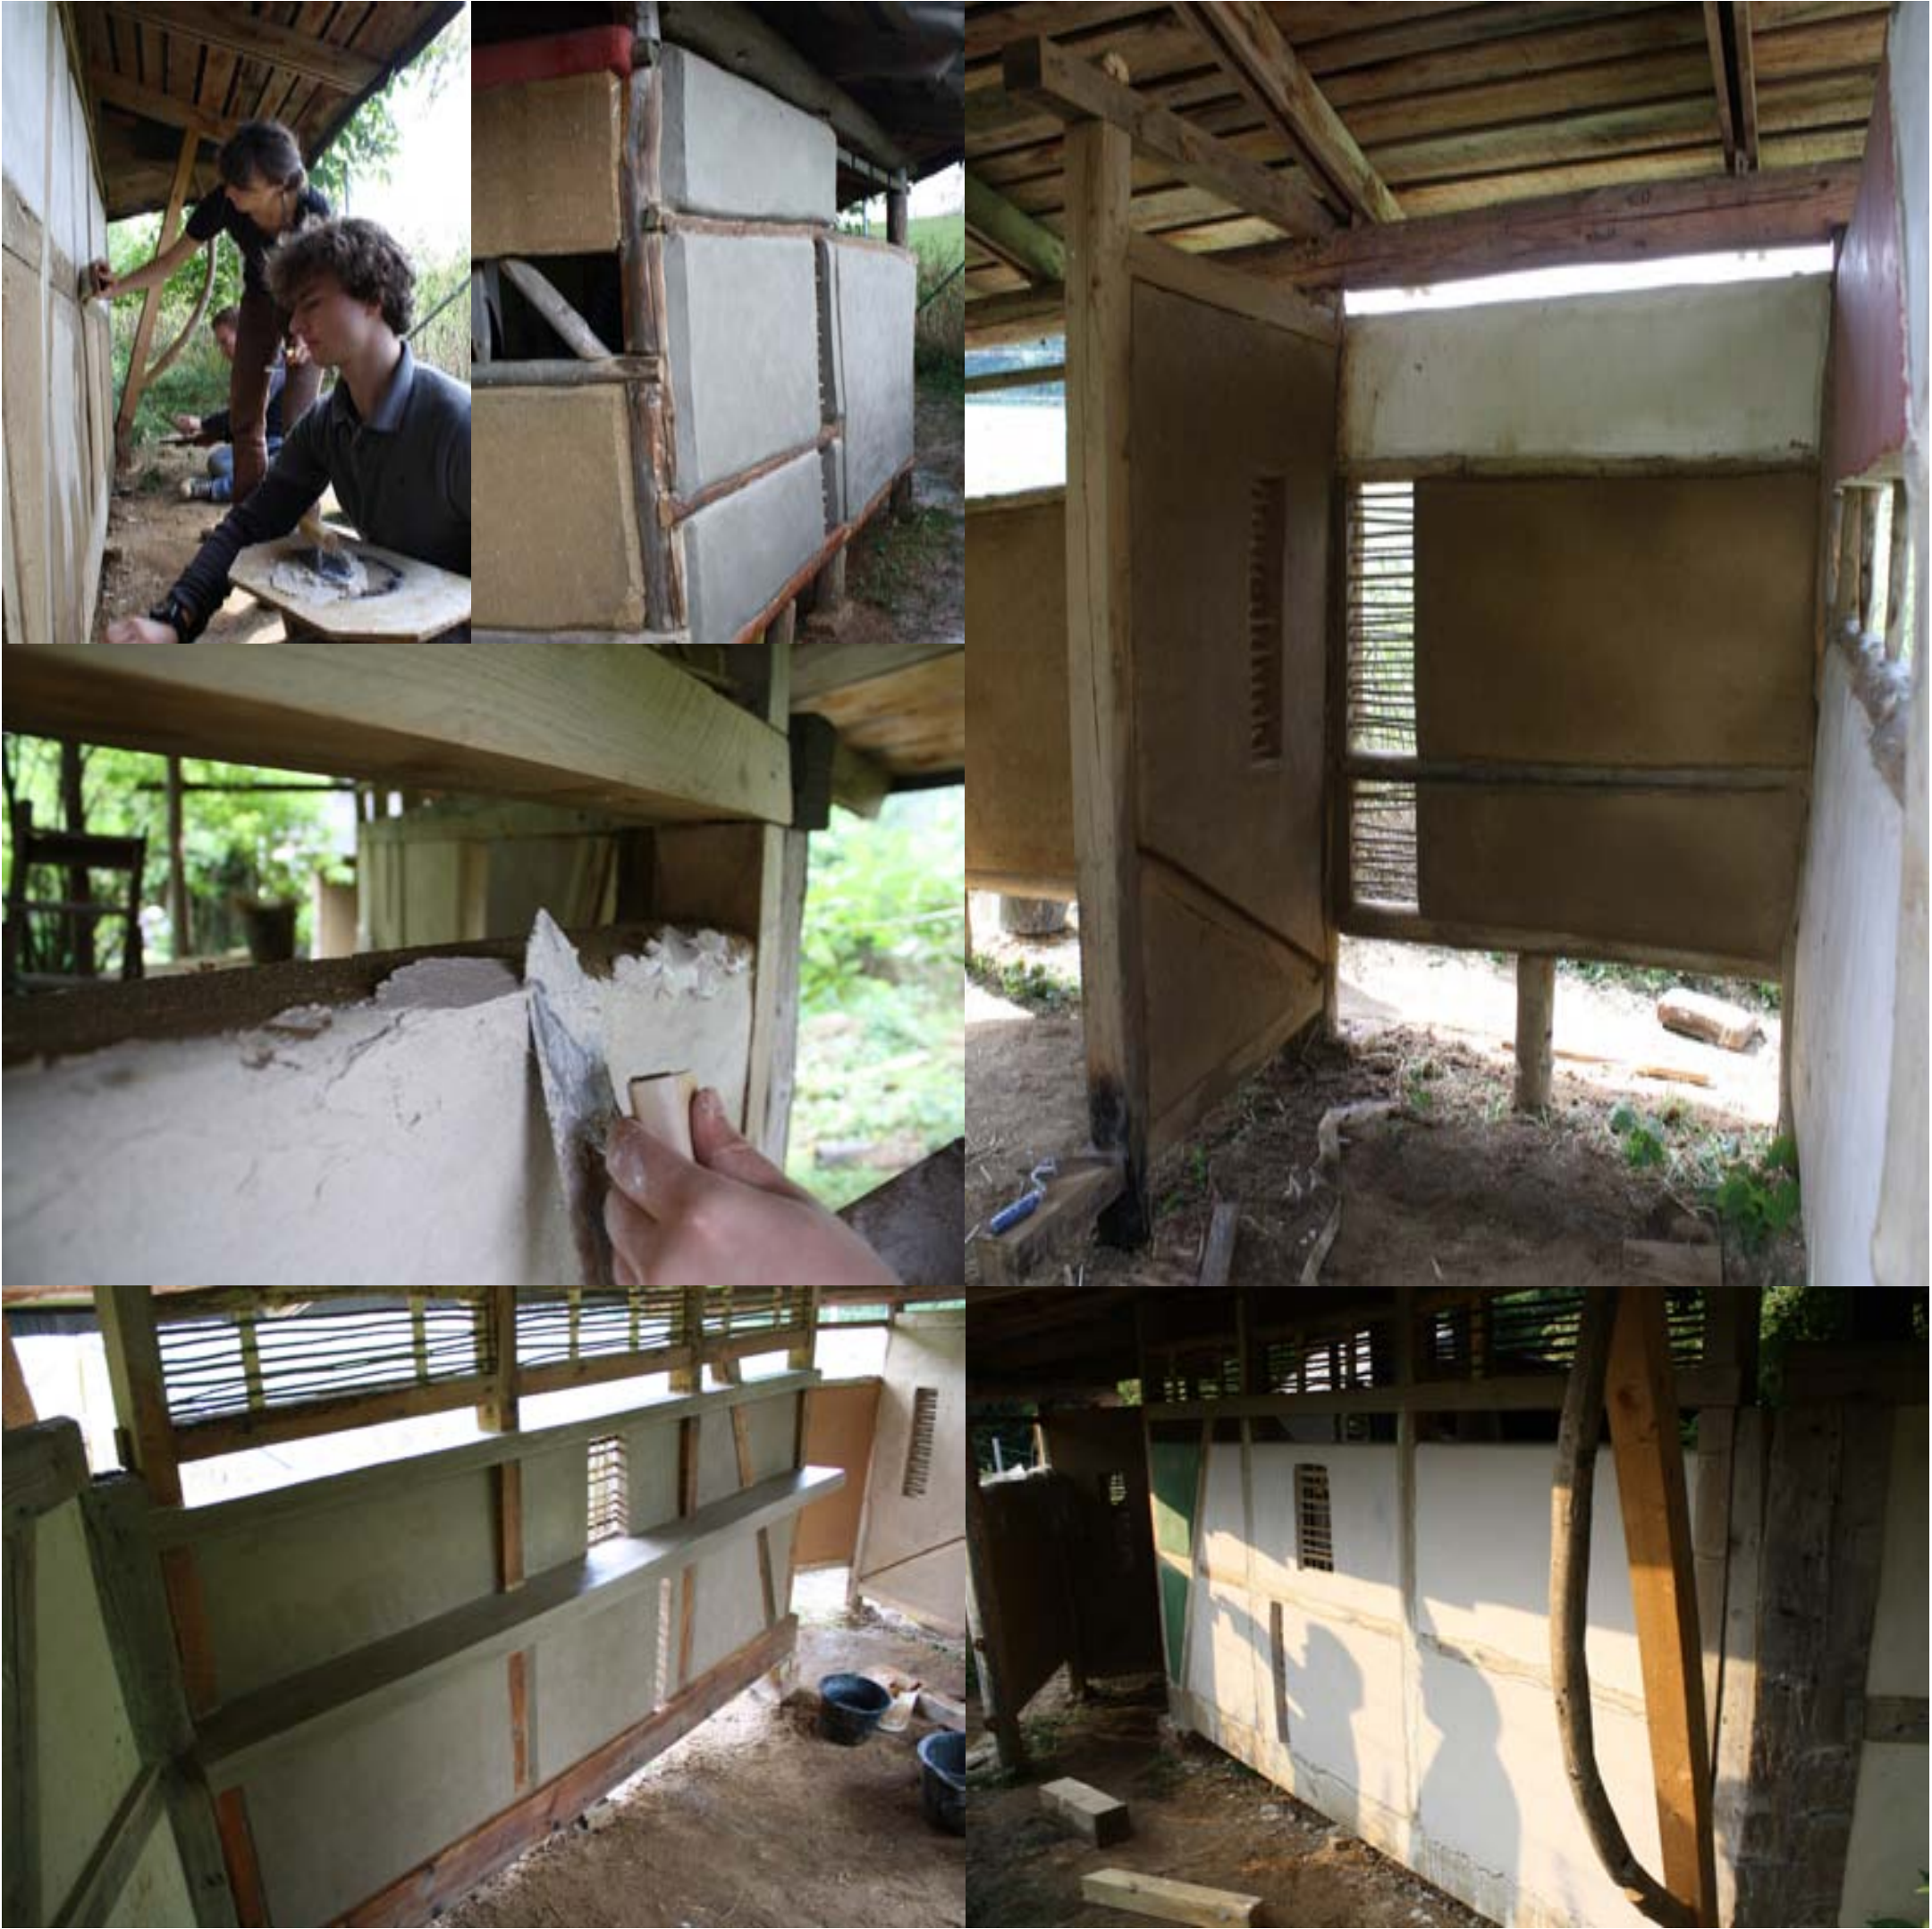
Als vorletzte Schicht wurde auf der vorverputzten Wand ein Kalksandputz im Mischungsverhältnis 2 zu 1 aufgetragen welcher mit Hanf vermischt wurde. Die finale Schicht, welche eine Schichtdicke von ungefähr 1 mm hatte wurde aus einem Kalk- Marmormörtelputz aufgeputzt bei welchem im Verhältnis 30 Prozent Marmormörtel und 70 Prozent Kalk vermischt wurden.

Die Wandflächen der südlichen Wände sind den unmittelbaren Witterungsverhältnissen und dem westlichen Schlagregen ausgesetzt. Daher entschieden wir uns zu einem Zement Sand Putz. Hierbei wurden im Mischungsverhältnis von einem Teil Zement zwei Teile Sand, 4mm gesiebt, mit Hanf 10 Prozent und 0,5 Teilen Kalk vermengt und aufgetragen.

- 1 Auftrag der Kalkwand
- 2 Zement Wand
- 3 Otsu Wand - ohne Pigmente
- 4 Auftrag der Kalkwand
- 5 Das Regal
- 6 äussere Kalkwand

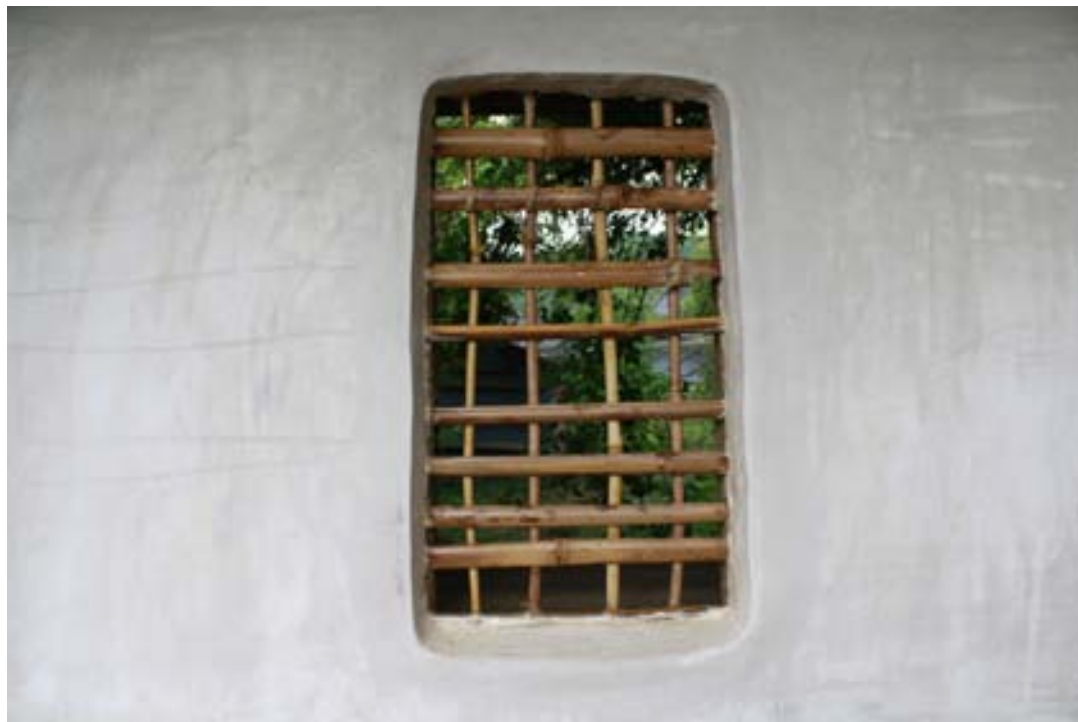
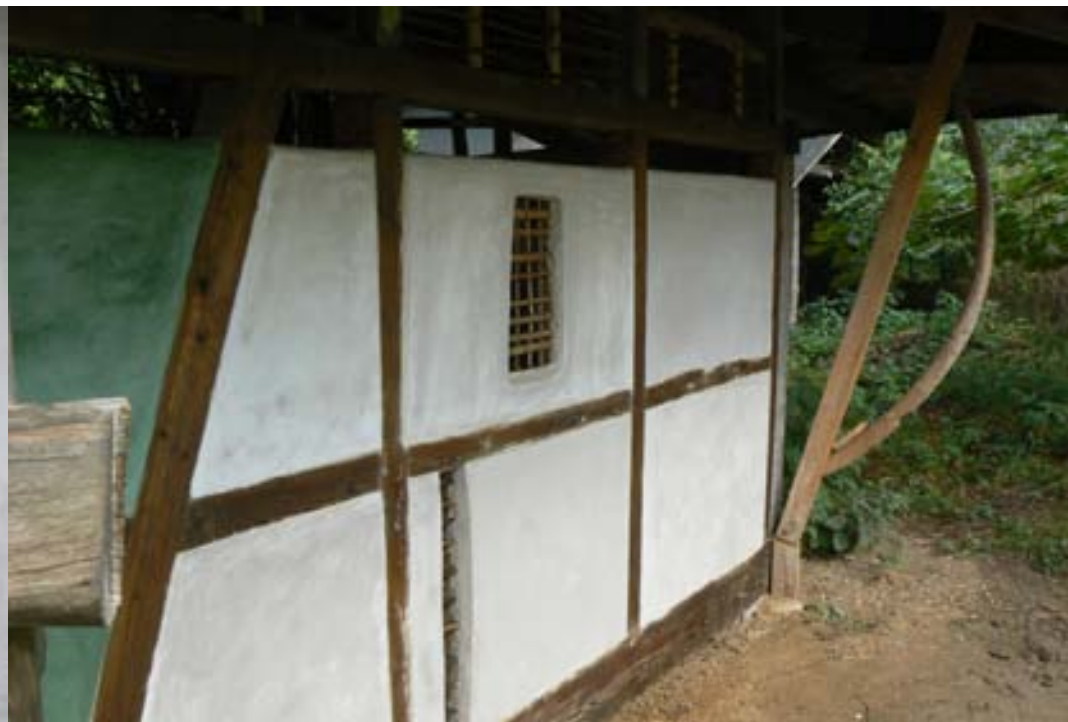
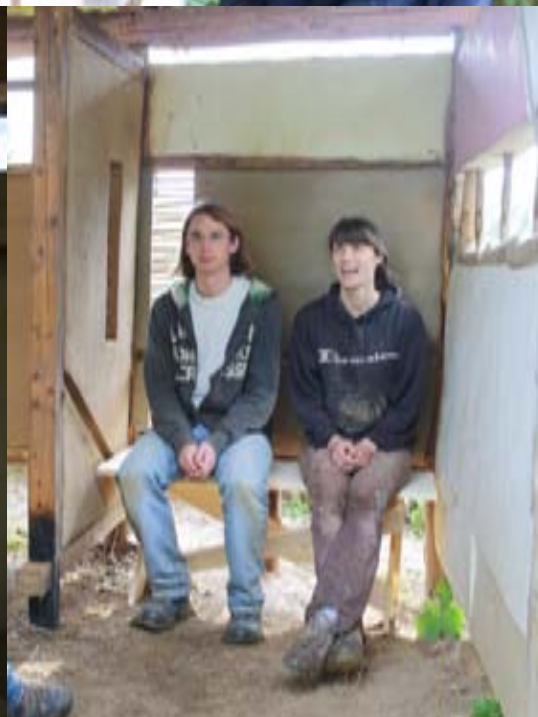
Nach den eigentlichen Putzarbeiten wurde das Fachwerk gereinigt und mit Ölfirnis eingerieben. Des Weiteren haben wir noch eine Bank neben der neuen Trennwand eingebaut, von welcher man in Zukunft einen schönen Blick über das Lehmbauseminargrundstück hat.

- 1 Fenster in der Kalkwand
- 2 Äussere Kalkwand - geölt
- 3 "Masugu des ka?"...Herr Harada: "Deko poko!"
- 4 "Es regnet"
- 5 Herr Manfred mit Herr Harada
- 6 Die neue Bank
- 7 Thekengruppe
